Schwellensanierung an der Töss im Linsental (Mai 2006)

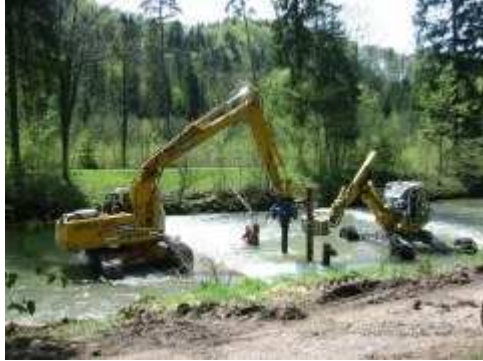
Die vielen Querswellen in der Töss sichern die Flusssohle gegen Tiefenerosionen. Aufgrund von verschiedenen Hochwasser-Ereignissen sind heute einige Schwellen stark unterspült. Es entstanden grosse Kolklöcher (tiefe Stellen unterhalb der Schwelle). Zur Sanierung dieser tiefen Stellen werden diese Kolklöcher mit grossen Steinblöcken ausgelegt. Eine Reihe von gerammten Holzpfählen verhindert das Wegschwemmen der Blöcke bei Hochwasser. Mit diesen Massnahmen werden die Schwellen stabilisiert und die Rückströmung verringert.
