Hangrutsch am Ufer der Reppisch in Stallikon (Juli 2008)

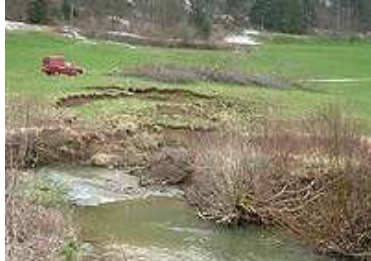
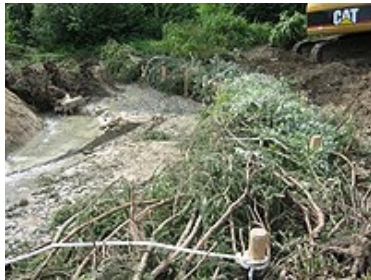
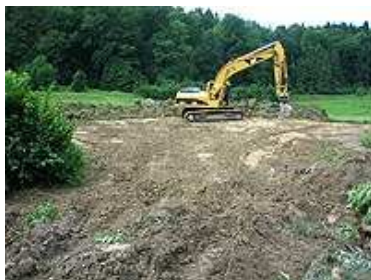
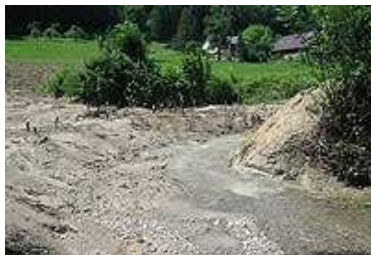
Durch die immer stärker mäandrierende Reppisch im Bereich des Ökokorridors wird der Hangfuss durch Unterspülungen und Abschwemmungen laufend entlastet und geschwächt. Der Hang befindet sich nach Aussage eines Geologen bereits ohne den Einfluss der Reppisch in einem labilen Gleichgewicht. Da die Zufahrtstrasse nur noch etwa 12m von der Abrisskante entfernt ist, entschied man sich mit einer naturnahen Begradigung des Mäanders im Rutschbereich die aufwärts schreitende Instabilität des Hanges mit einer natürlichen Hangfussbelastung zu stabilisieren.

Die neu zugestaltende Uferlinie wird mit Faschinen und frisch geschlagenen Fichten (Rauhbaum) zwischen 2 Pfahlreihen vorgegeben. Mit Spezialseilen wird die Walze gebunden und mit dem Tiefschlagen der Pfähle verspannt. Die Rauhbäume wirken einerseits als Schutz gegen die Uferzerstörende Strömung und andererseits kann damit das Material stabilisiert werden, welches als Gegendruck die Hangrutschung stoppen soll.

Damit kein Material zugeführt werden musste, wurde der Hügel beim Anrissrand abhumusiert und der Unterboden abgetragen und als Gegendruckmaterial hinter der Rauhbaumwalze eingebaut. Punktuell wird die neue Uferlinie mit Weidenstecklingen und mit einer standortgerechten Bepflanzung für die entsprechende Durchwurzelung für die Zukunft sorgen.
