# Böschungskonstruktion Jona, Breite Stampf-Neuthal, Gemeinde Wald (Oktober 2010)

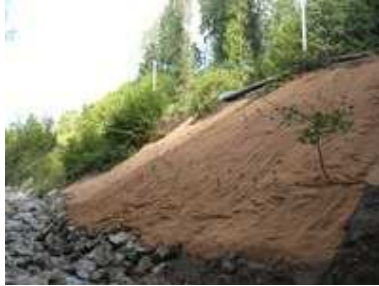
Im Frühling 2008 löste sich an der Jona, im Gebiet unterhalb des Stauweihers Stampf ein Teil der linksufrigen Böschung und rutschte in den Bach hinunter. Die Ursache schien Hangwasser zu sein. Als Sofortmassnahme wurde der Hangfuss mit formwilden Steinen stabilisiert. Ebenfalls wurden die Entwässerungsgräben entlang des Bahntrasses kontrolliert und deren Funktion wieder sichergestellt.

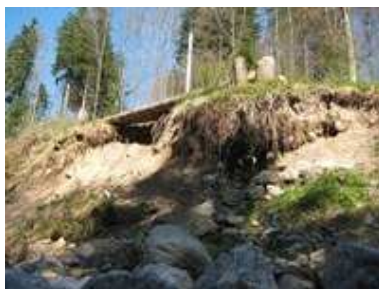
Der Fussweg von der Breiten hinauf zum Bahnhof Gibswil wurde auf der Höhe des Rutsches mit drei Fichtenstämmen gesichert. Fürs erste war die Situation unter Kontrolle. Leider erodierte der Hang weiter und die als Sicherung dienenden Baumstämme drohten abzustürzen.
