Punktuelle Gefahrenabklärung Hochwasser

Projekt Nr.	Ort	Parzelle(n) Nr.	Datum	Blatt
Fallbeispiel	Tann, Dürnten	12'552 und 12'550	15.07.10	1/5

1.1 Gefahrenquelle	Nauenbach, öffentliches Gewässer Nr. 2.0; Einzugsgebiet 1.44 km ²
---------------------------	--

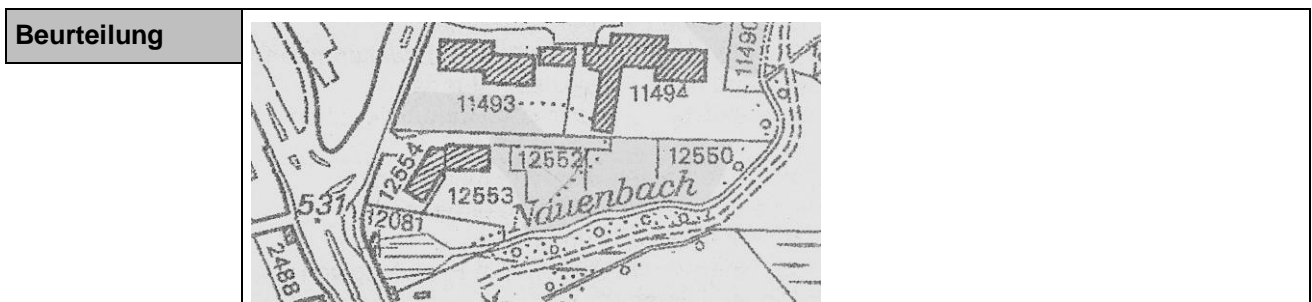
5.2 Provisorische Intensitätskarte Wiederkehrperiode 30 Jahre

Provisorische Einstufung	Die Parzellen sind aufgrund der Überschwemmung im Nauenbach gering gefährdet. Die Intensität ist schwach bei seltenen und sehr seltenen Ereignissen.
---------------------------------	--
