Sanierung Rutschung am Wildbach in Rorbas durch die Gewässerunterhaltsgruppe Töss (September 2011)

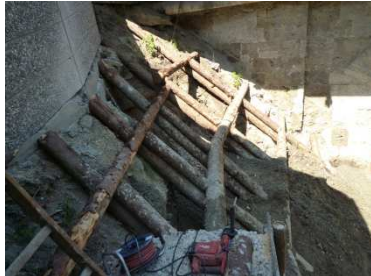
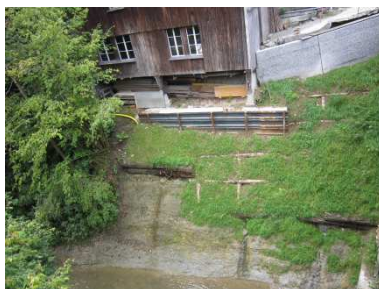
Im regenreichen Frühsommer 2011 rutschte die linke Uferböschung Ecke/Brücke Mühlhaldenstrasse-Weiacherstrasse in den Wildbach. Die Rutschung umfasste das gesamte bewurzelte Erdreich inkl. Ufervegetation. Das Rutschmaterial engte das Durchflussprofil des Wildbaches ein und wurde durch die Gewässerunterhaltsgruppe sofort entfernt und abtransportiert. Der Böschungsabschnitt ist mit einem einfachen Holzhangrost gesichert, und anschliessend begrünt worden um eine Erosion des geschütteten Erdmaterials zu verhindern. Im Frühjahr 2012 folgt eine Bepflanzung mit einheimischen Heckengehölzen, die das Erdreich mit ihrem Wurzelwerk stabilisieren.
