Sanierung des Binnenkanalufers in Feldi (März 2007)

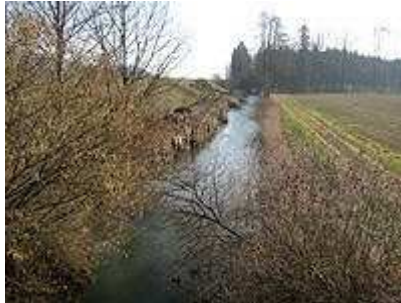
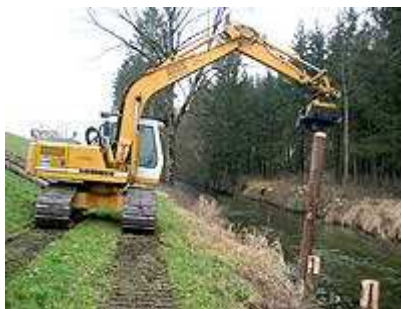
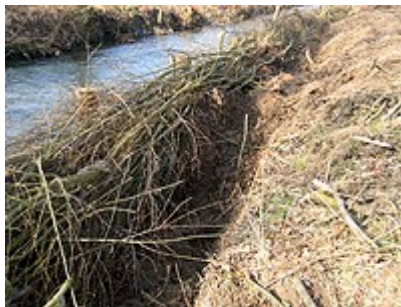
In den letzten 20 Jahren hat sich der Binnenkanal an einigen Stellen derart durch Erosion verbreitert, dass der Fuss mit Unterhaltsberme des Hochwasserschutzdammes gefährdet ist. Um den Schutz weiterhin zu gewährleisten sind Verbauungen nötig.

Die alten Pappeln wurden gefällt Tannenpfähle entlang des Kanals gerammt, die mit Weiden, Weidenstöcken und Aushubmaterial hinterbaut werden. Das Material fällt vom ordentlichen Unterhalt im angrenzenden Thurvorland an, womit der Ökologie und Wirtschaftlichkeit Rechnung getragen ist. Die Weiden und Weidenstöcke schlagen im Frühling aus und sichern durch ihre Wurzeln das Ufer und es entsteht in den folgenden Jahren wieder ein naturnahes Ufer, das von Bibern und weiteren Arten wieder besiedelt wird.
